**A GYÖNGYÖSI SZENT BERTALAN TEMPLOMBAN TALÁLHATÓ ORCZY ISTVÁN EPITÁFIUM
KŐRESTAURÁTORI FELADATAINAK**

MEGVALÓSULÁSI DOKUMENTÁCIÓJA

2022. február

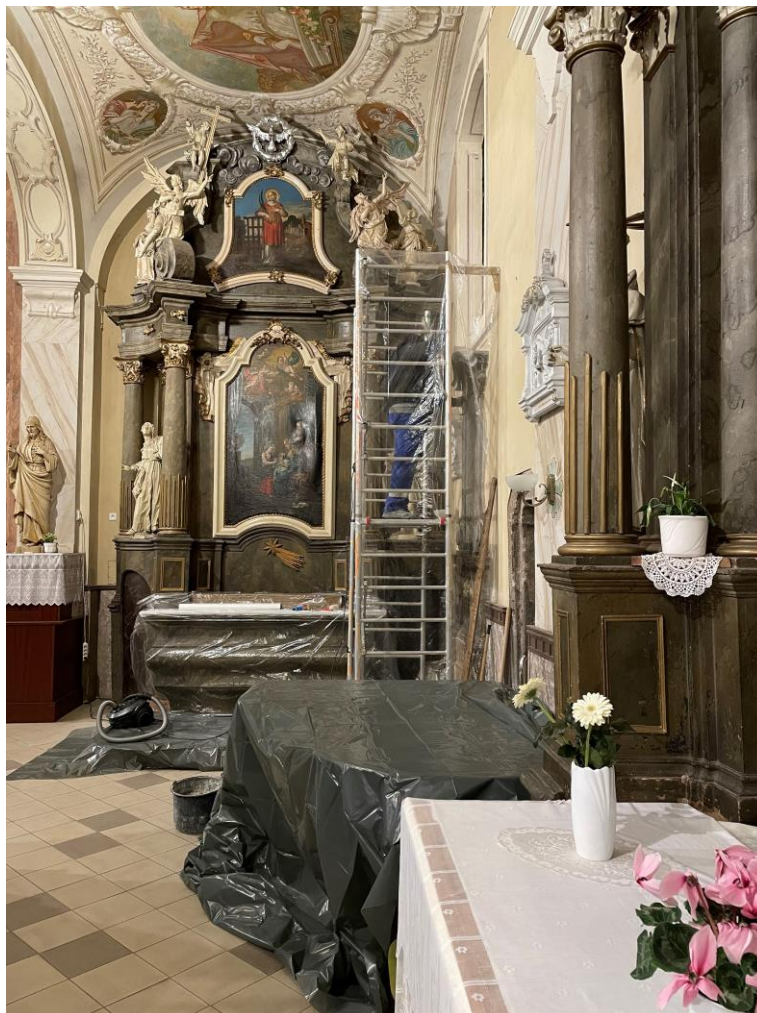
Állványozás, a munkaterület környezetének védelme

A restaurálás során mechanikus kézi tisztítással történt a szennyeződések eltávolítása, vegyszeres tisztítás nem került alkalmazásra. A restaurátori tervben megfogalmazott elveket figyelembe vette a kivitelező, mely szerint semmiképpen nem lehetett cél a felületi szennyeződések 100 %-os eltávolítása, hiszen ez már a kőanyag felületi roncsolódását is előidézi, így ezzel a „humánus” módszerrel megőrizhetők még az eredeti felületek minden apróbb eleme, vállalva, hogy a restaurálandó kőanyag felülete csekély százalékban szennyezett marad, ezzel elkerülve a visszafordíthatatlan „túltisztítást”. Különösen nagy figyelmet kellett fordítani a festett felületek tisztítására, törekedni kellett arra, hogy a festékréteg ne sérüljön.

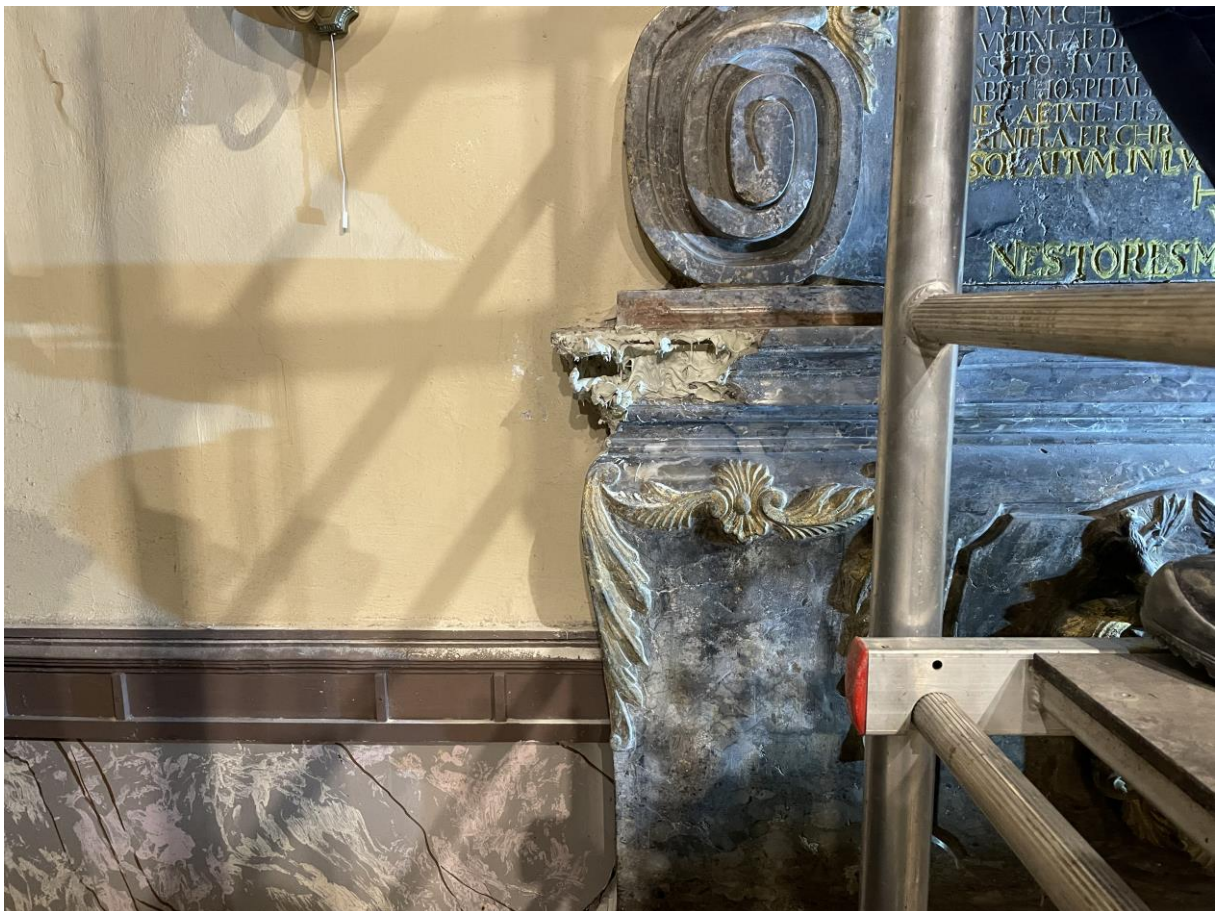
Hiányzó párkányelem pótlása

A választópárkány hiányának pótlására színre kevert ms76 ragasztót választott a kivitelező, mely megkeményedését követően viaszos felületbevonóval lett kezelve.

A sérülések 100 %-os eltüntetése nem volt cél, a nagy zavaró hiányok pótlásán túl, a kőanyag hosszútávú megőrzése a legfontosabb.

A konzolok fölötti durva felületi sérülésekkel érintett területekről polírozással kerültek eltüntetésre a korábbi, durva beavatkozások nyomai.

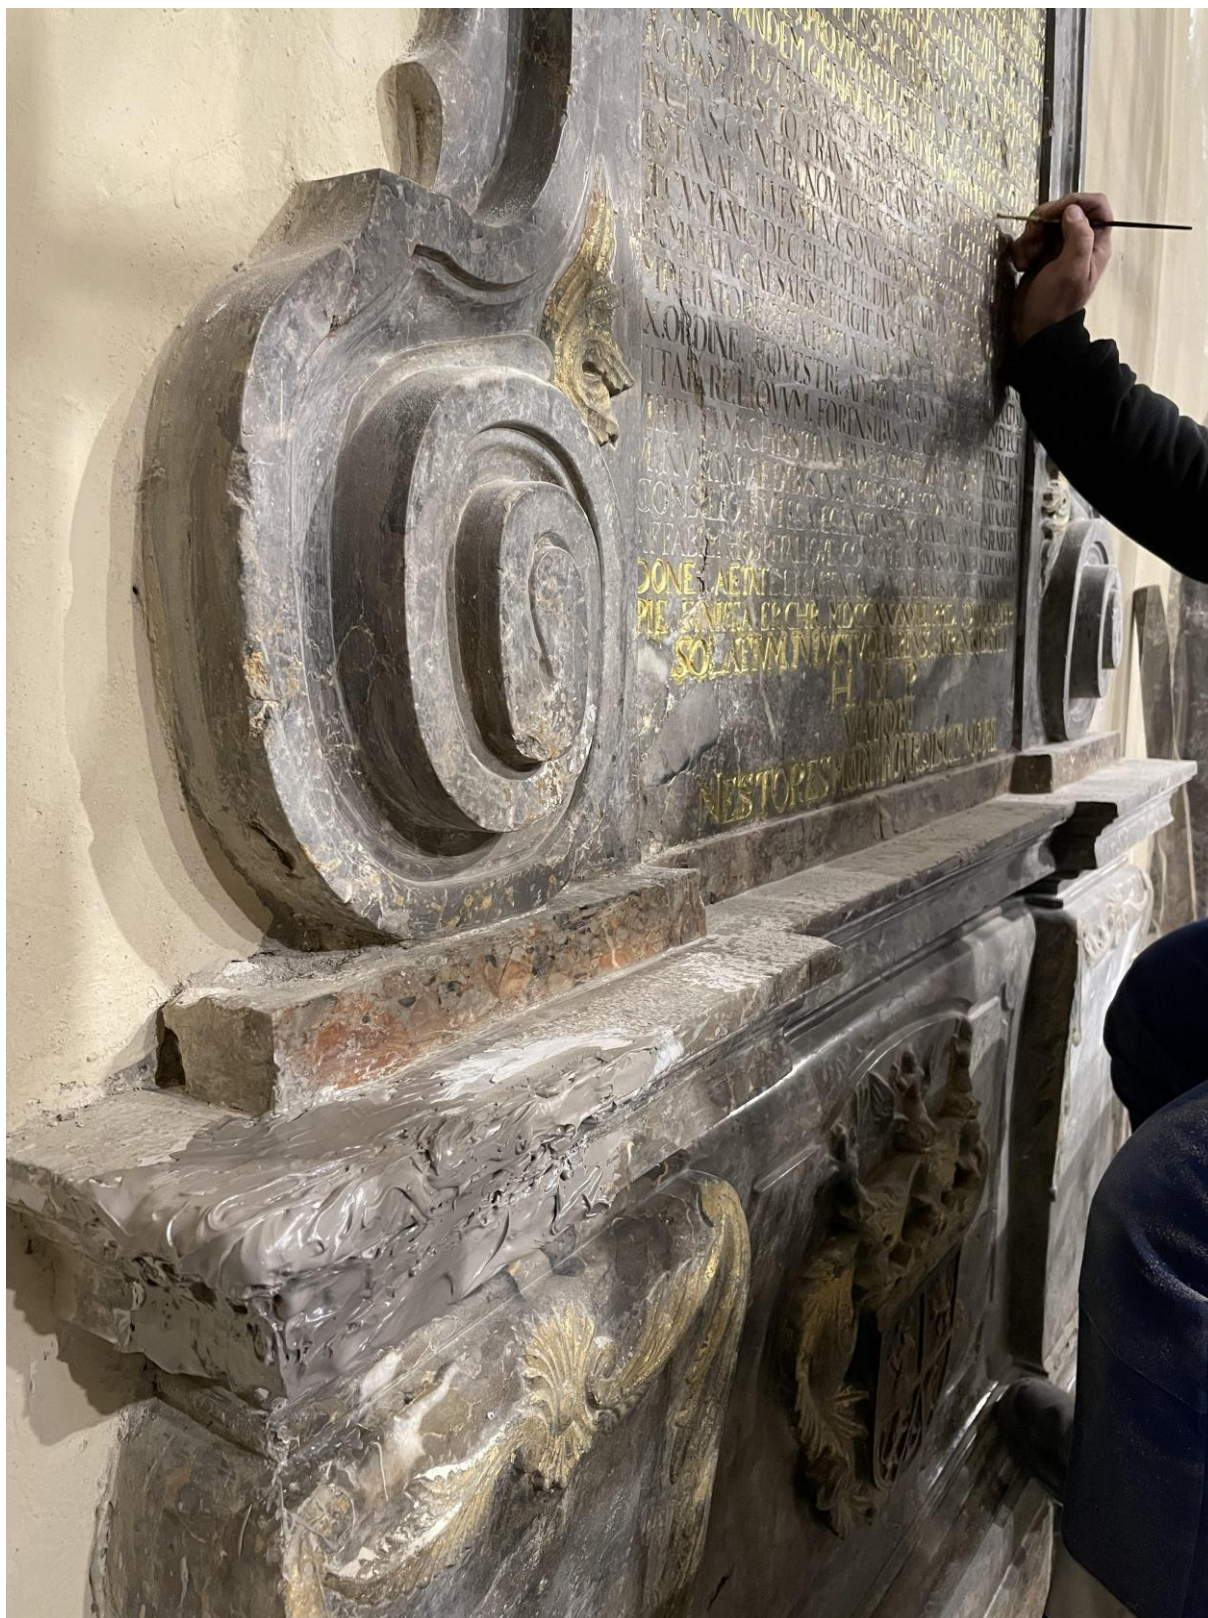
Betűk festése

A kőtisztítás során fontos szempont volt a meglévő festékrétegek megtartása.

A betűk átfaragása kerülendő cél volt, viszont azok átfestésre kerültek.

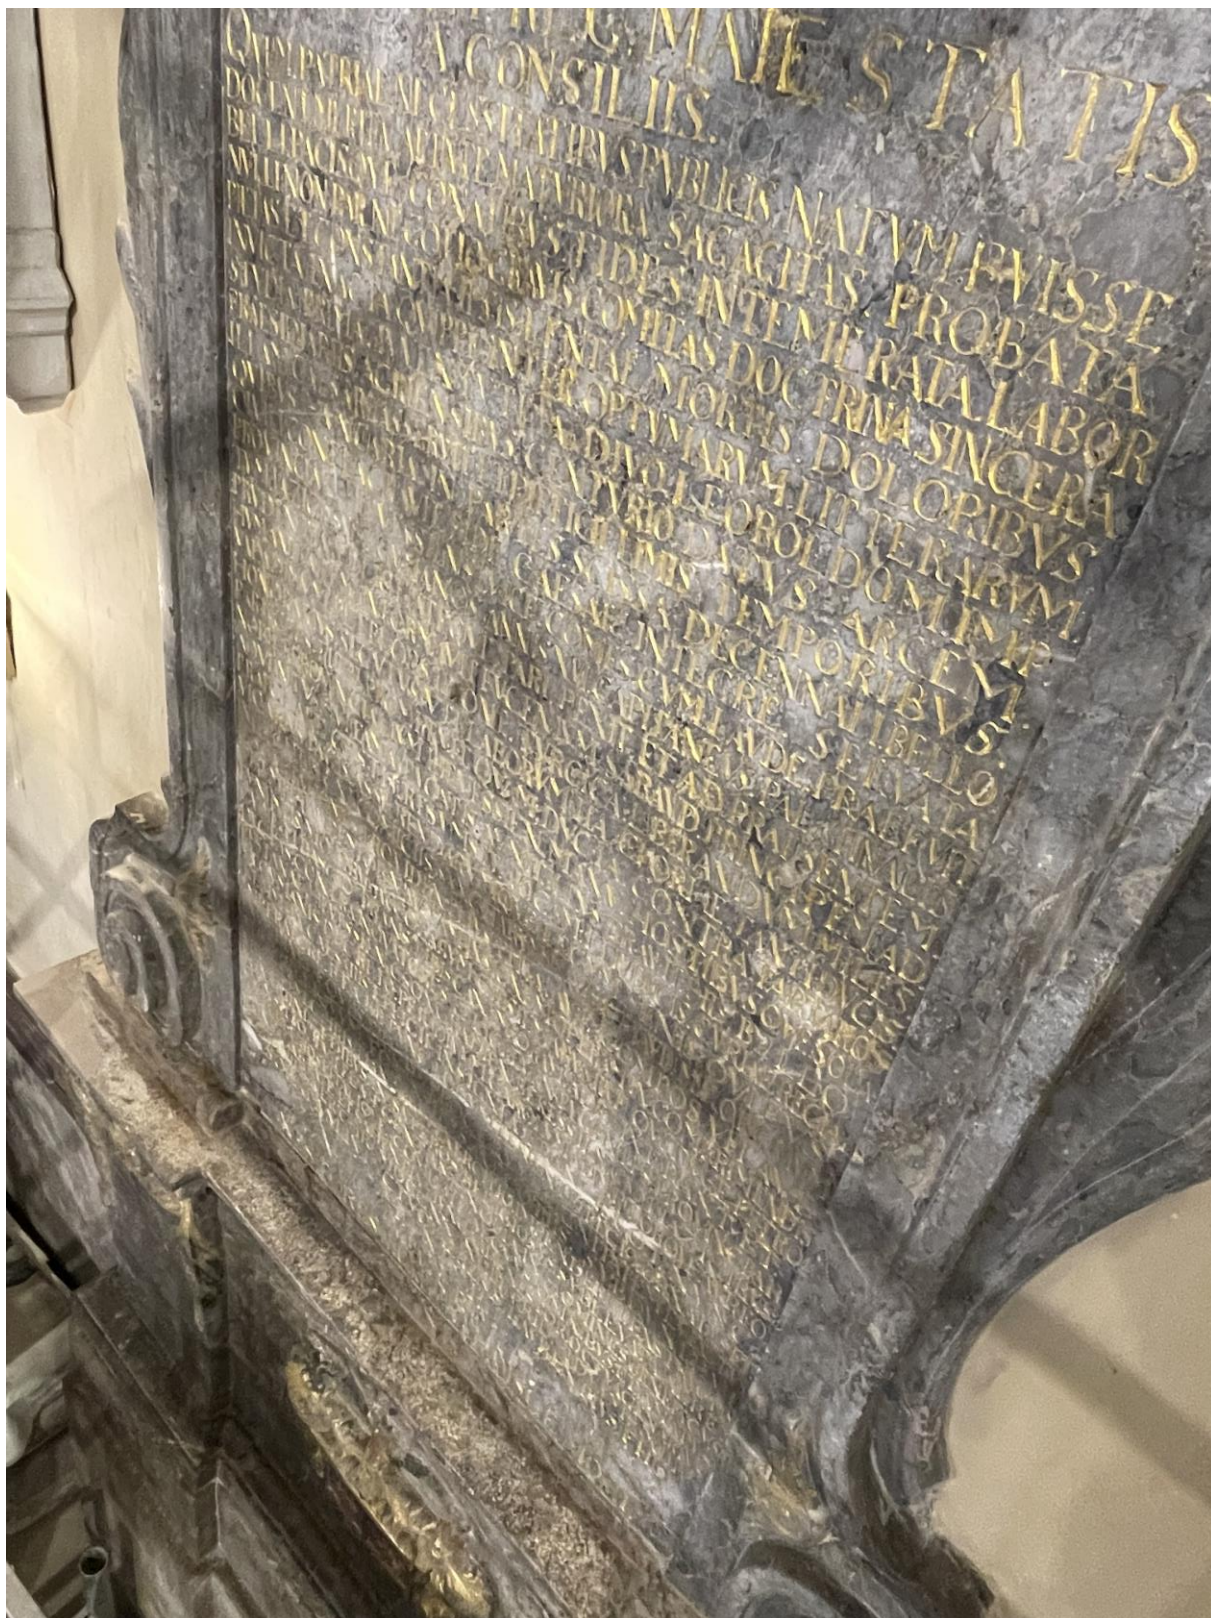
Betűk festése

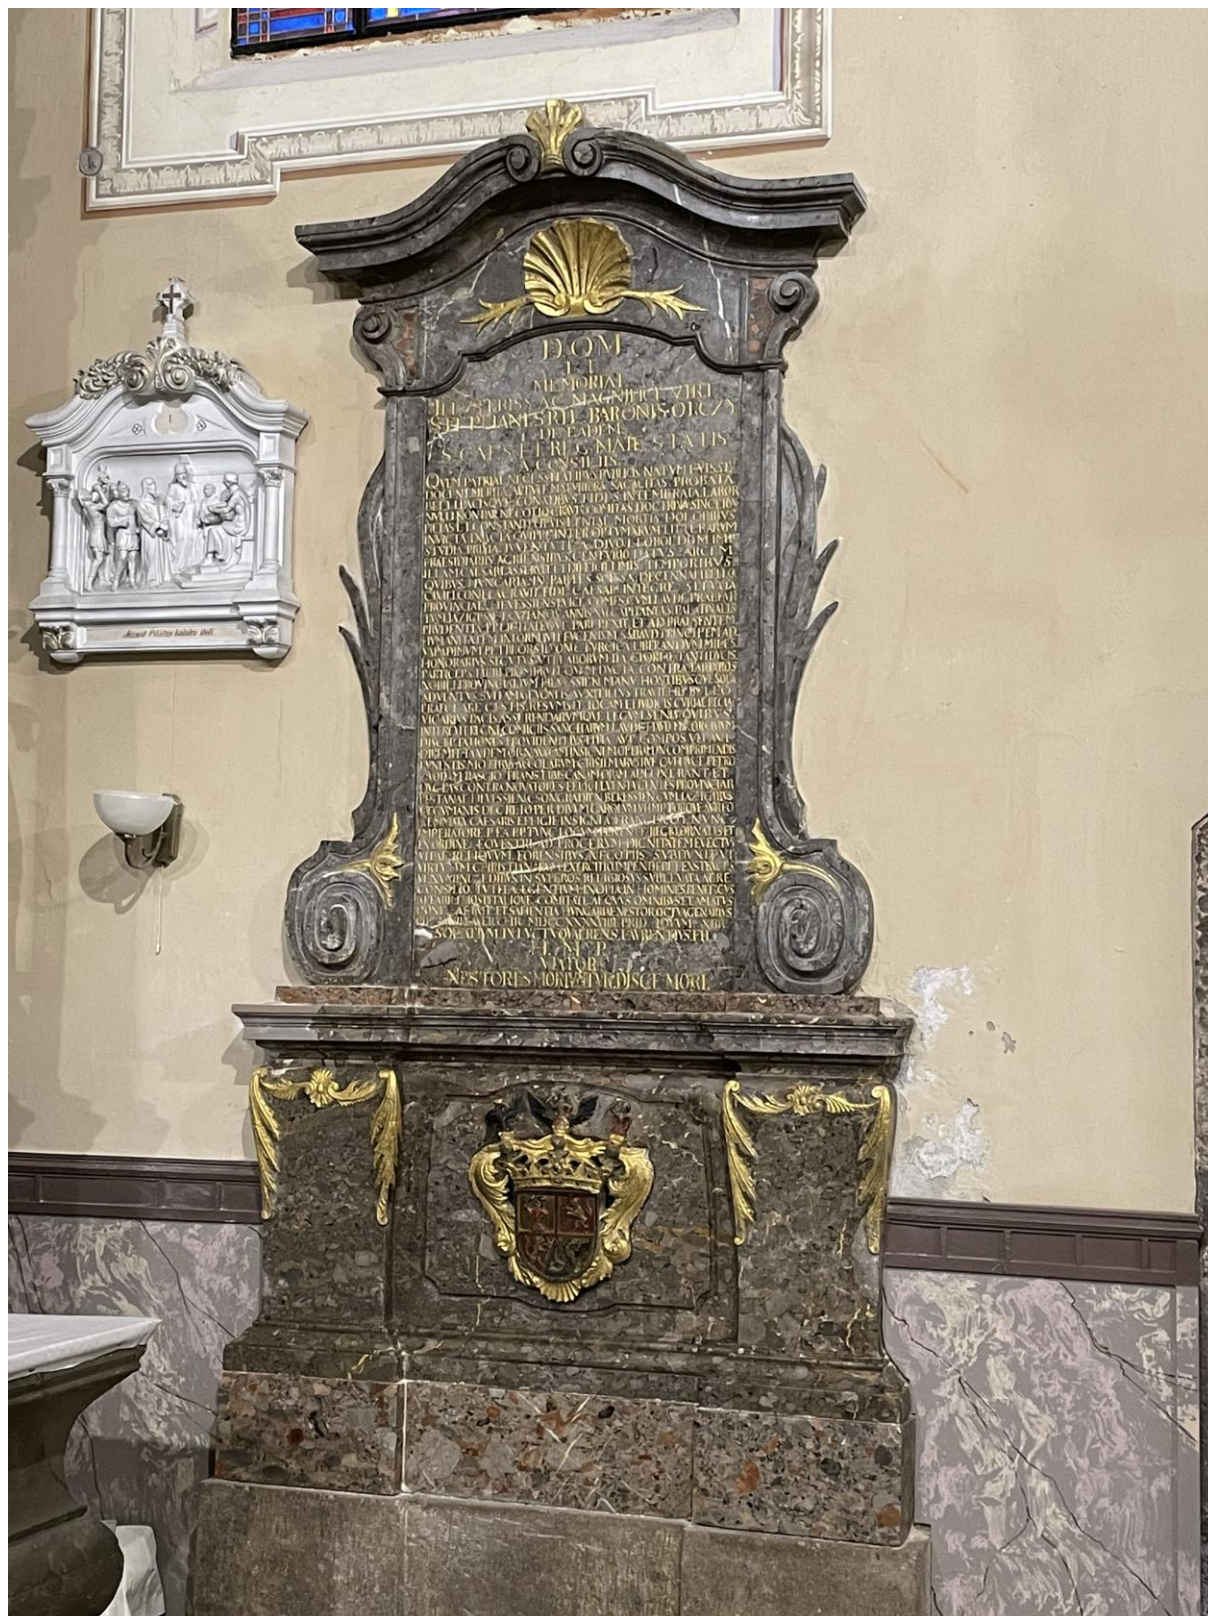
Restaurálás utáni állapot
